Dokumentacja fotograficzna stanu technicznego mostu w km 24+950 drogi powiatowej nr. 1368F  
Droga klasy „Z” . Przeszkoda –rzeka Koczynka , km. 1+600 . Stan na dzień 19-02-2015r

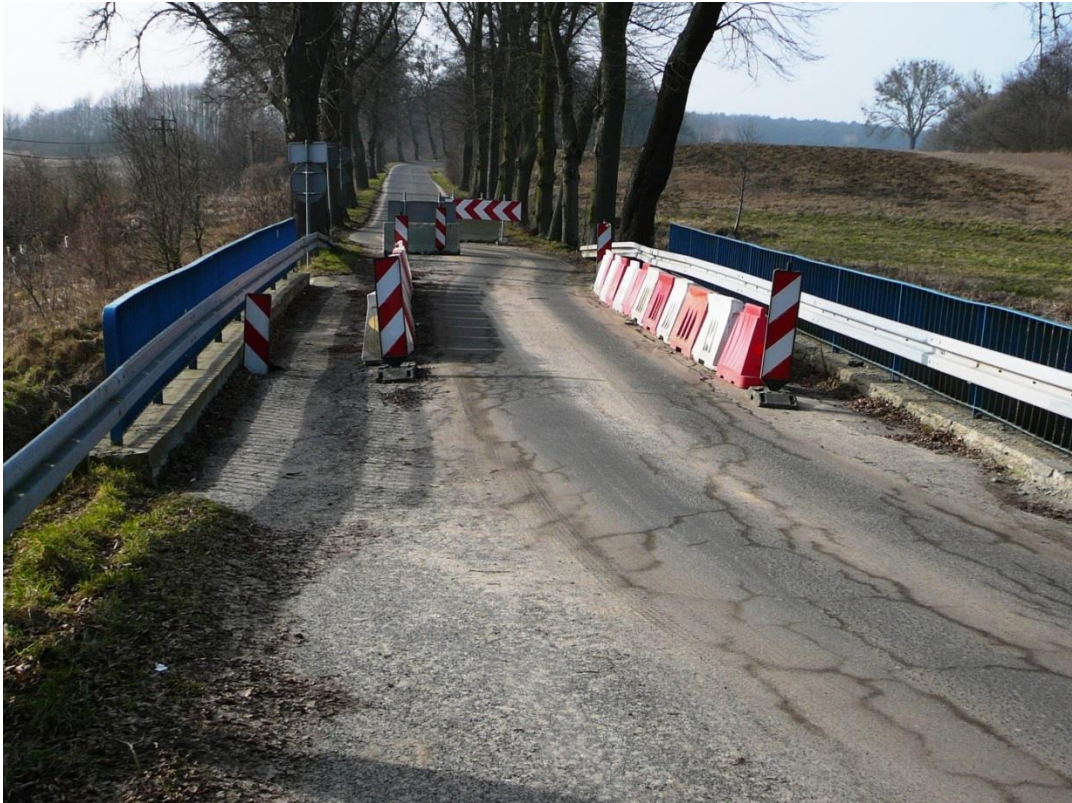
Fot. nr.1. Widok mostu w planie drogi.

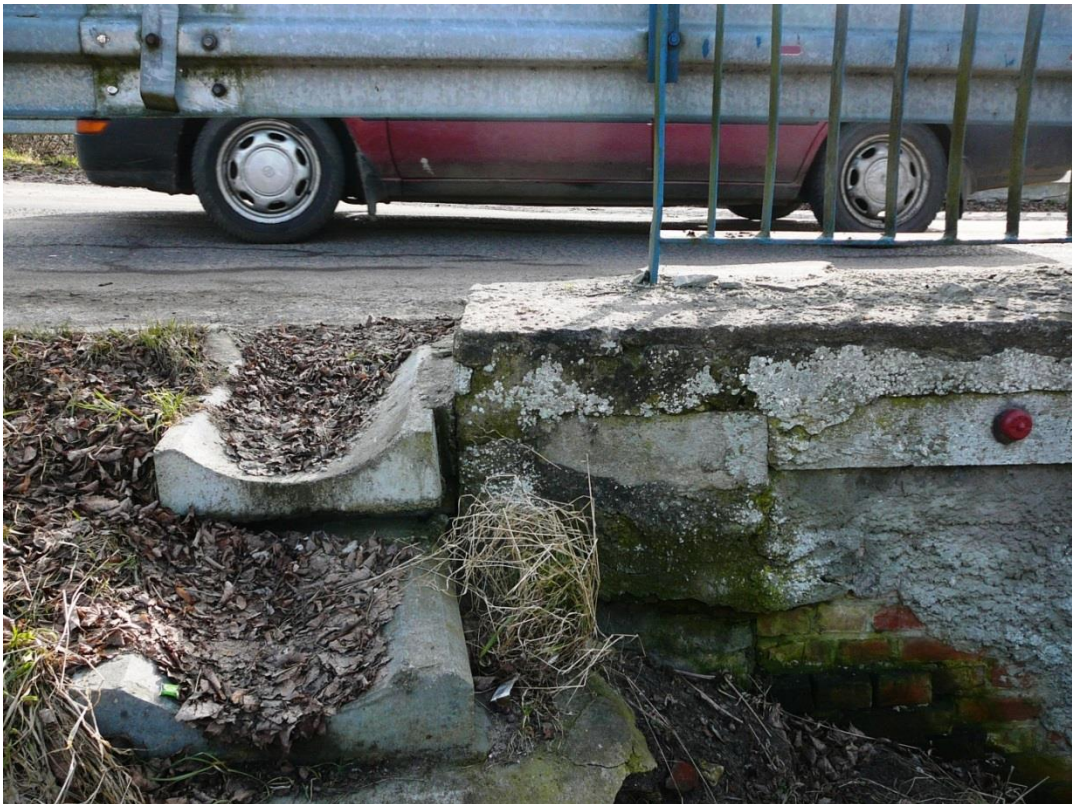
Fot. Nr.2. Lokalizacja punktu ściennego geodezyjnego od strony WG.  
Punkt kl. III – numer punktu 5007. H = 56,886

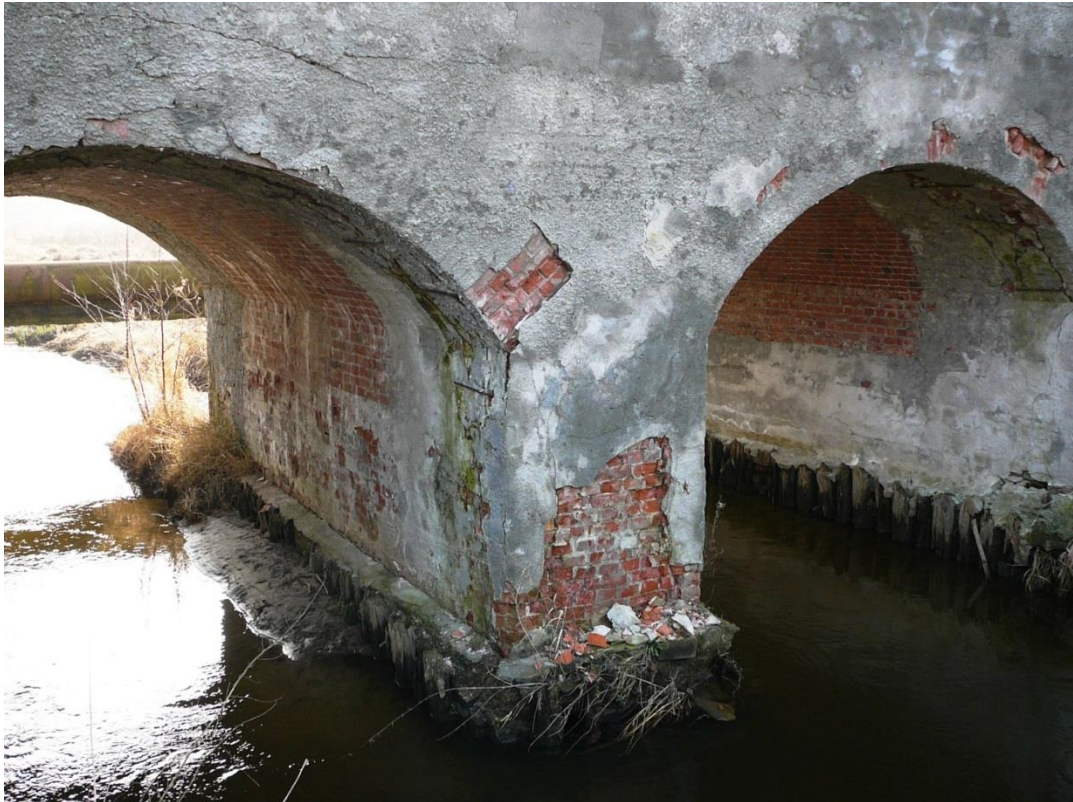
Fot. Nr.3. Widok mostu od strony WG.

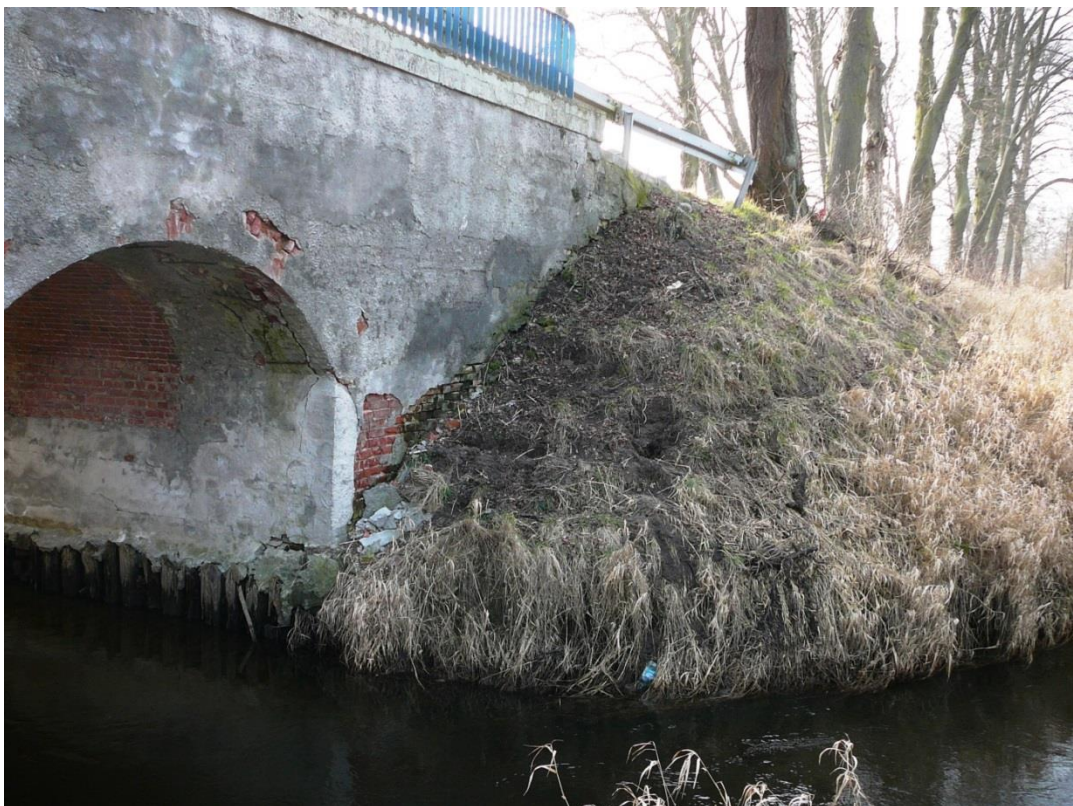
Fot.Nr.4. Przęsło i skarpa prawobrzeżna – widok od strony WG.

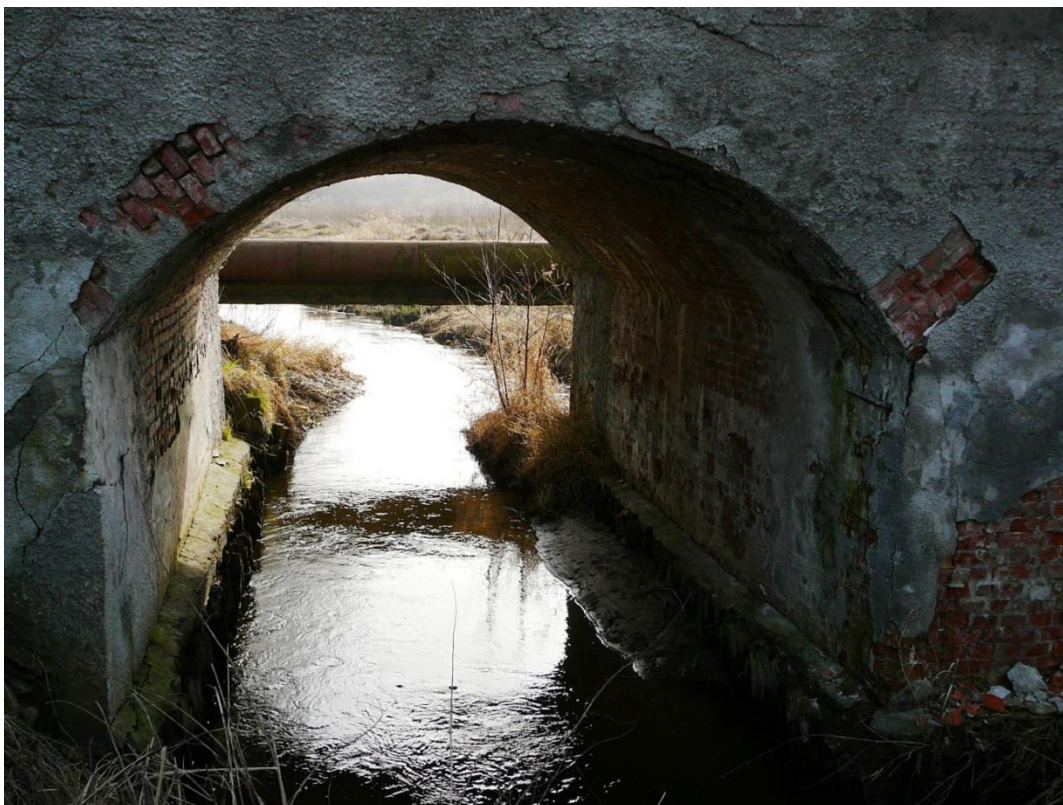
Fot.Nr.5. Przęsło lewobrzeżne – widok od strony WG.

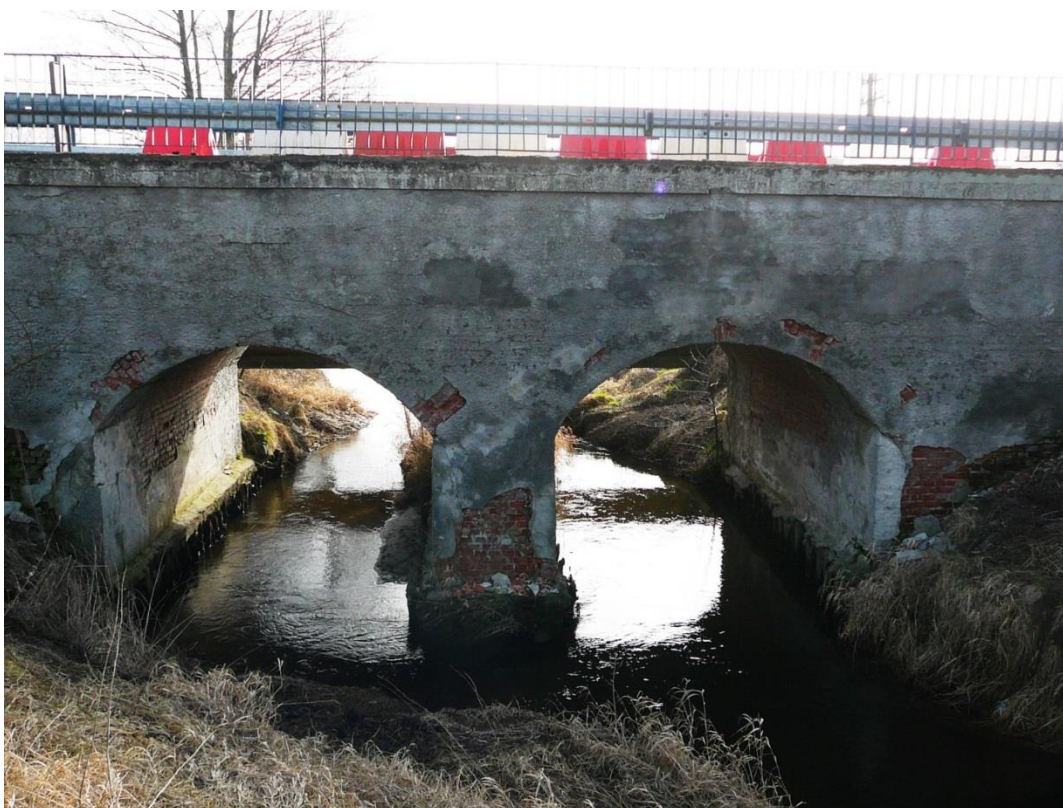
Fot. Nr.6. Widok mostu od strony WG.

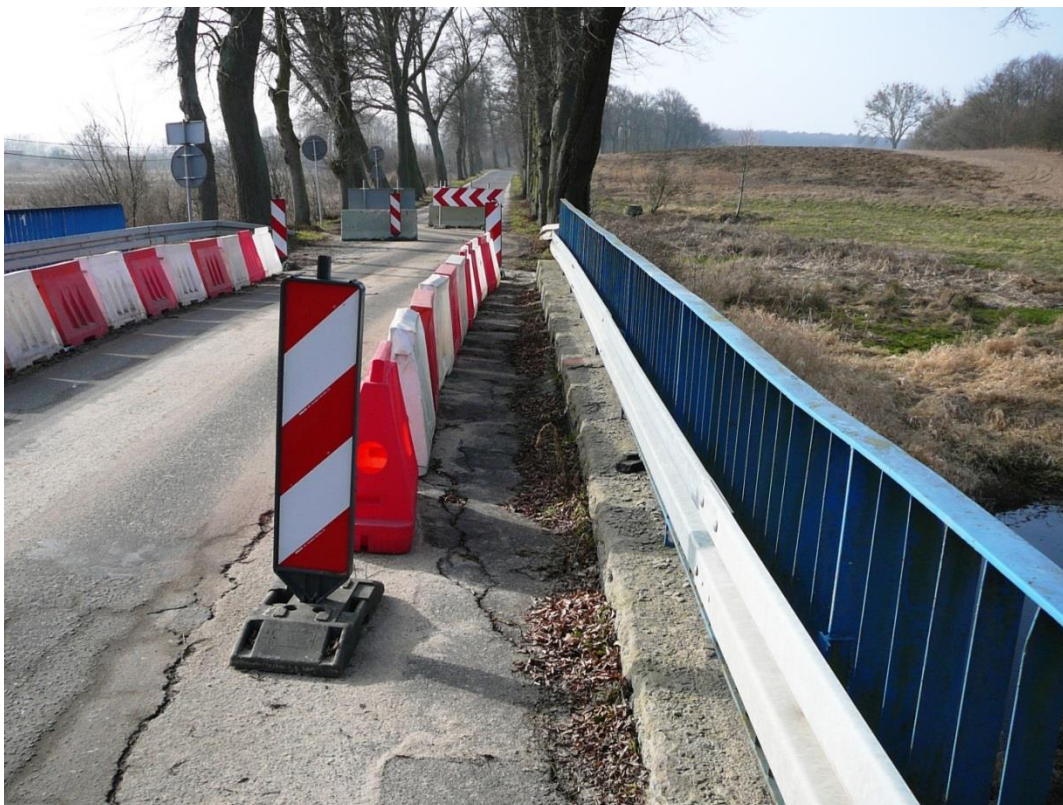
Fot. Nr.7. Widok jezdni od strony WG.

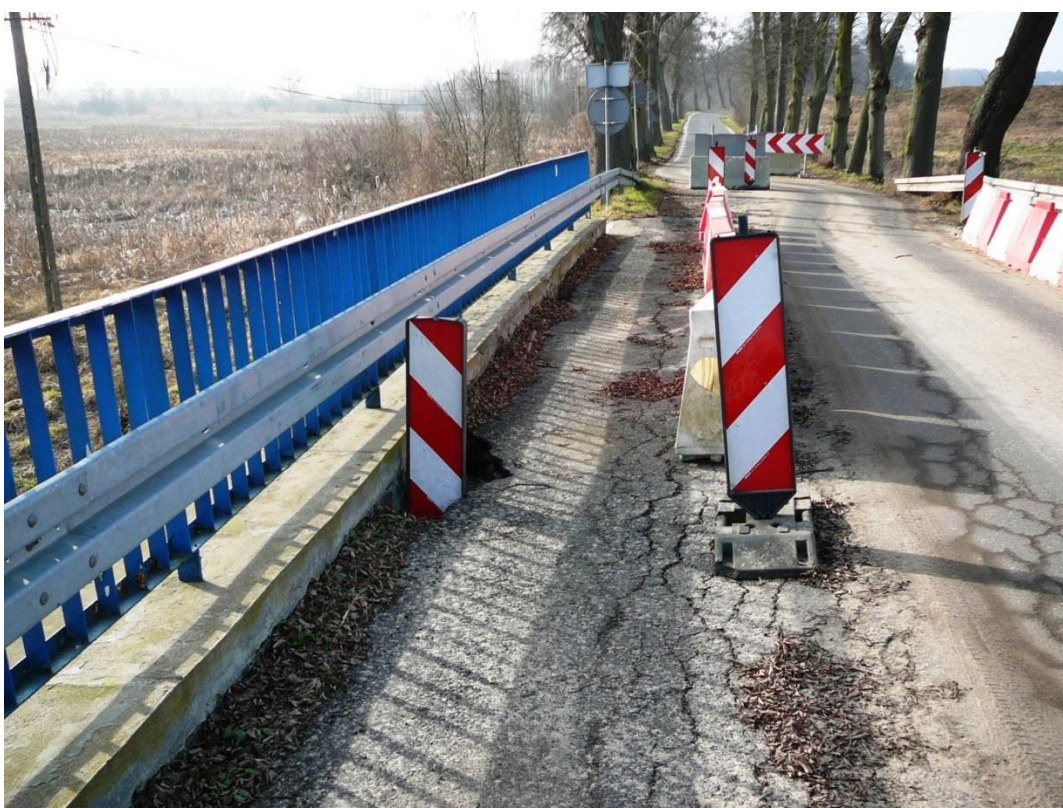
Fot. Nr.8. Widok jezdni od strony WD.

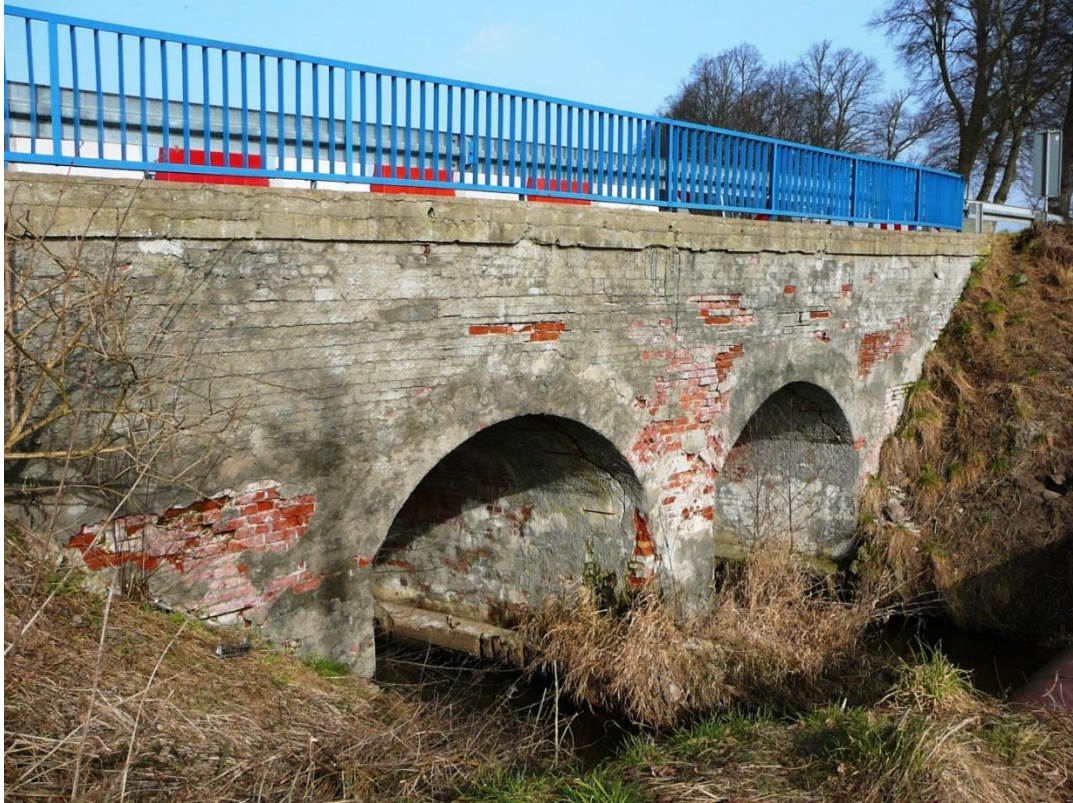
Fot. Nr. 9. Widok mostu od strony WD.

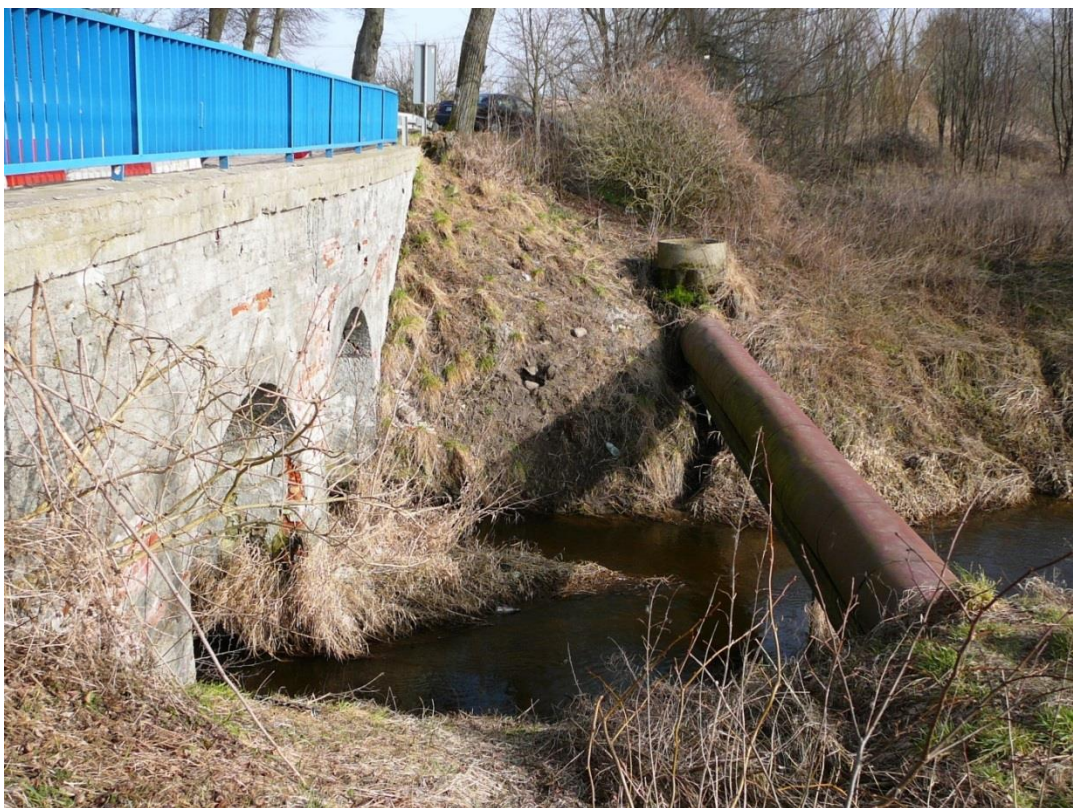
Fot. Nr.10. Widok mostu od strony WD. Wodociąg D=500 mm w rurze osłonowej D=800 mm.

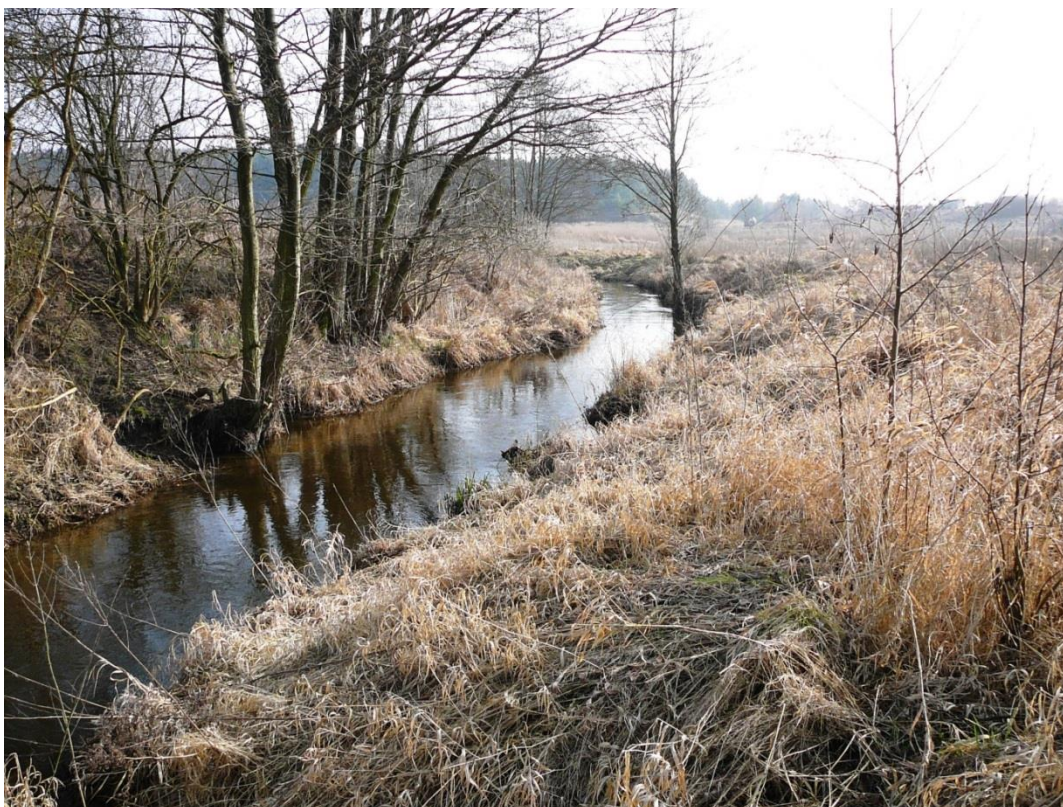
Fot. Nr.11. Widok rzeki Koczynki od strony WD.

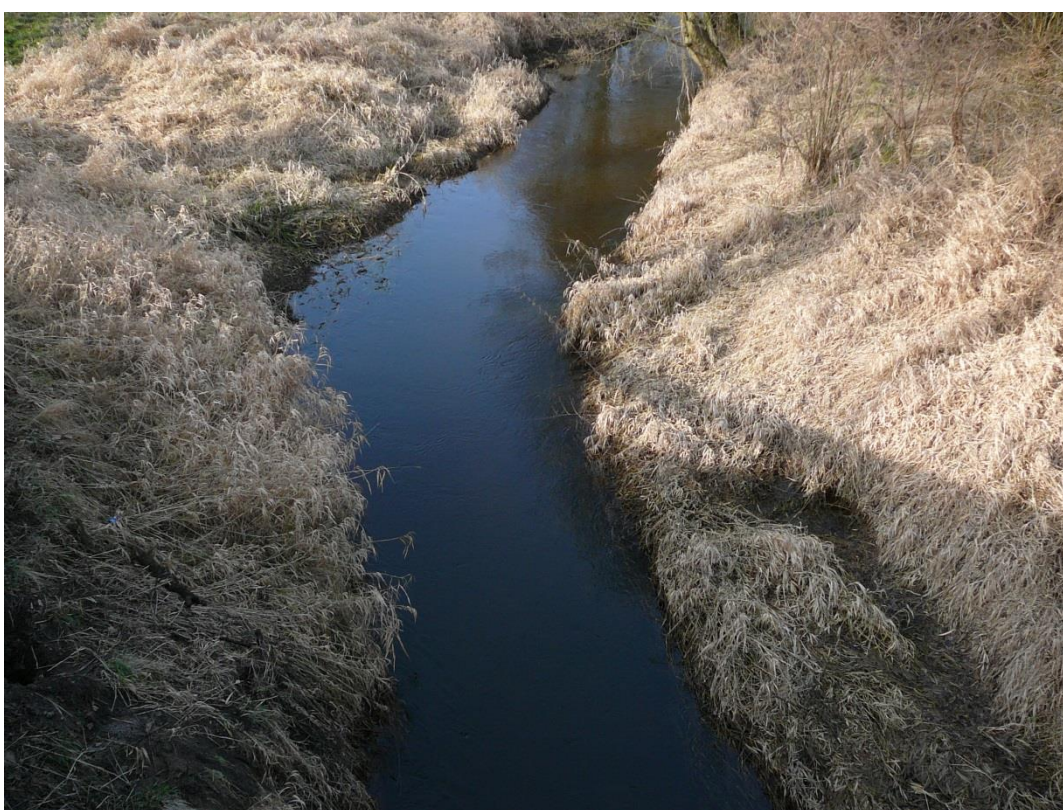
Fot.Nr.12. Widok rzeki Koczynki od strony WG.

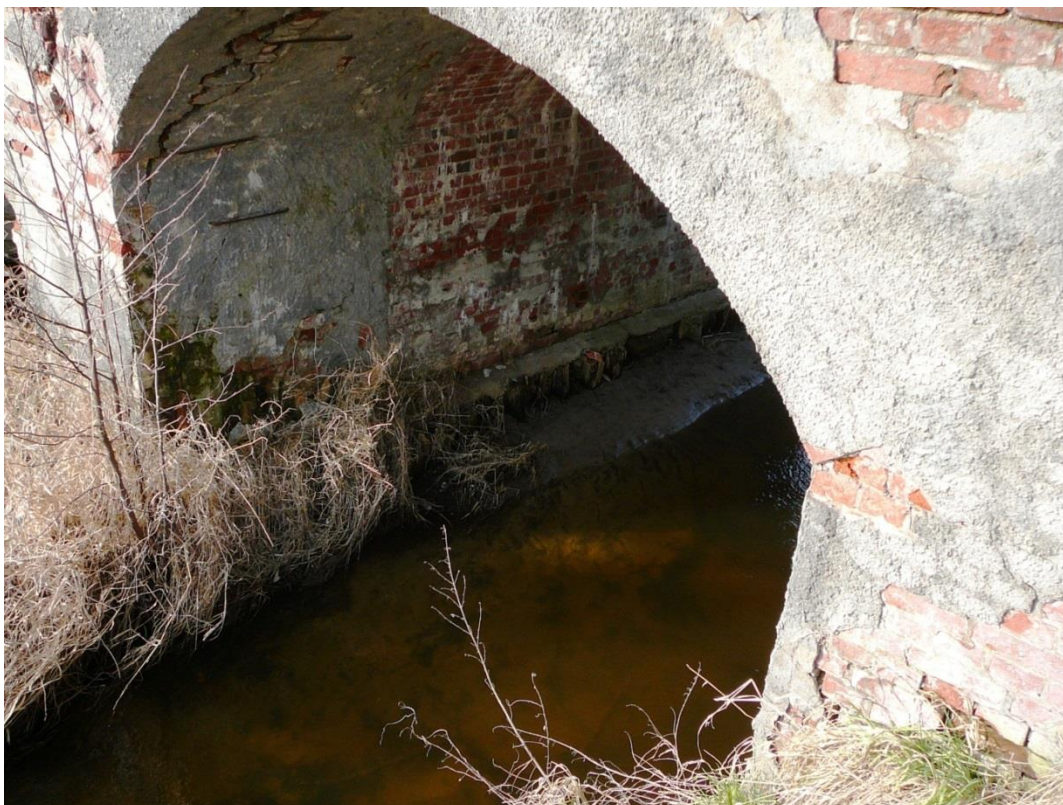
Fot. Nr.13. Przęsło lewobrzeżne – widok od strony WD. Widoczne pęknięcia przęsła.

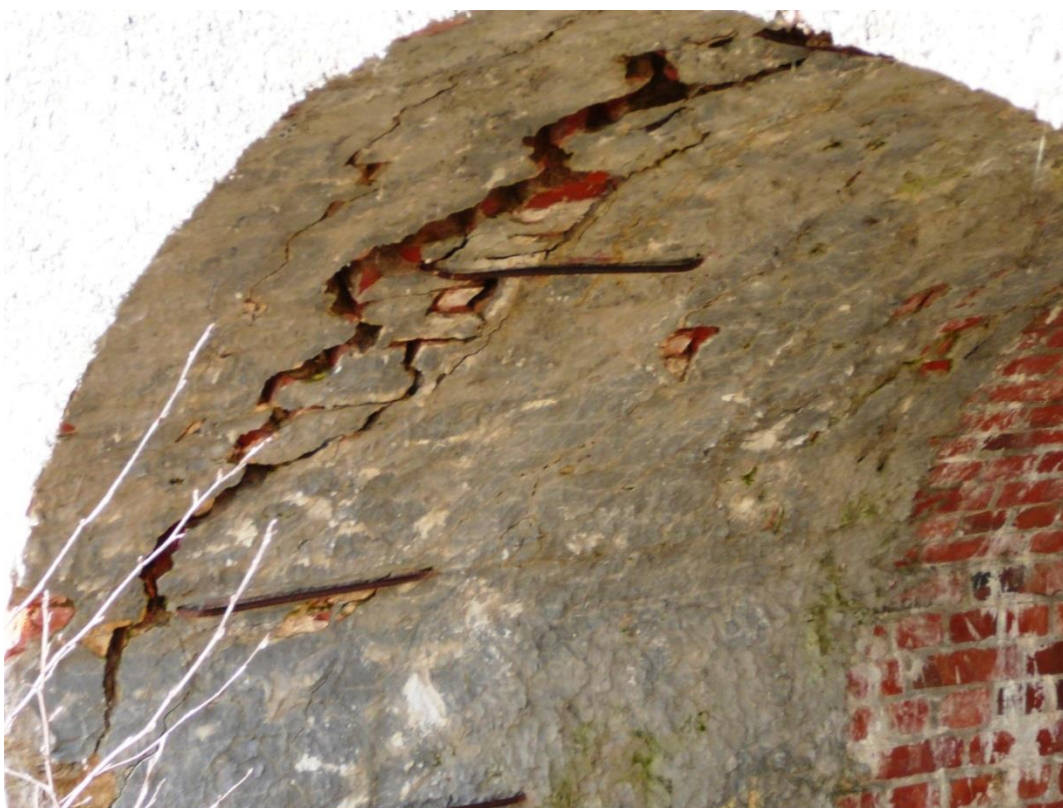
Fot. Nr.14 Przęsło lewobrzeżne – powiększenie pęknięcia przęsła .

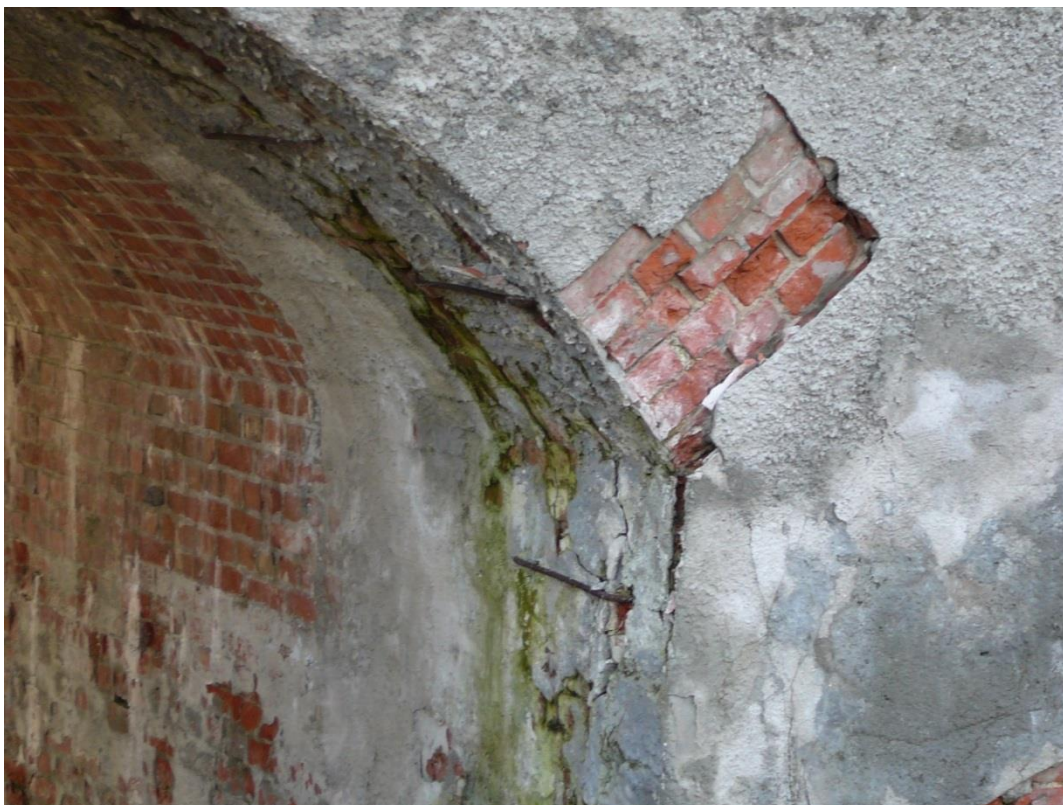
Fot. Nr.15. Przęsło prawobrzeżne – widok od strony WG , pęknięcia w strefie wezłowania.

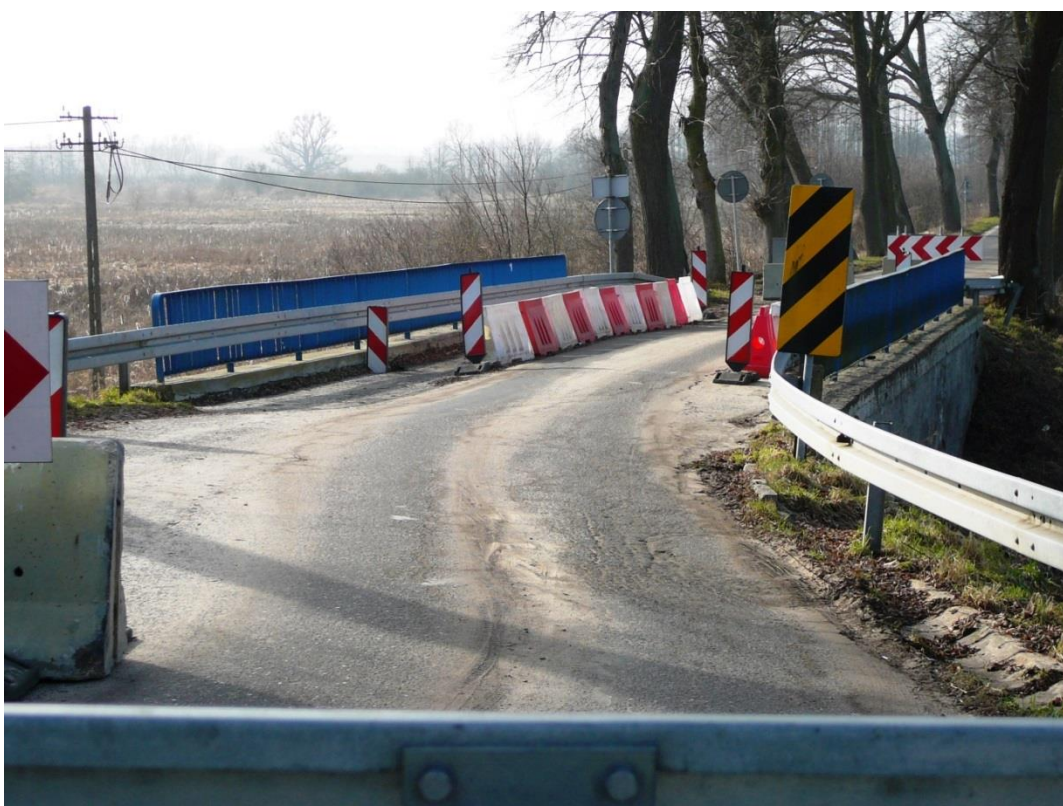
Fot. Nr.16. Dojazd do mostu od strony Radęcina.
