**REMONT MOSTU W CIĄGU DROGI
POWIATOWEJ NR 1365F W KM 14+967 W
MIEJSCOWOŚCI GÓRKI NOTECKIE
OKREŚLENIE NOŚNOŚCI UŻYTKOWEJ MOSTU**

Zadanie**Stadium****EKSPERTYZA****Branża**

Obiekty inżynierskie

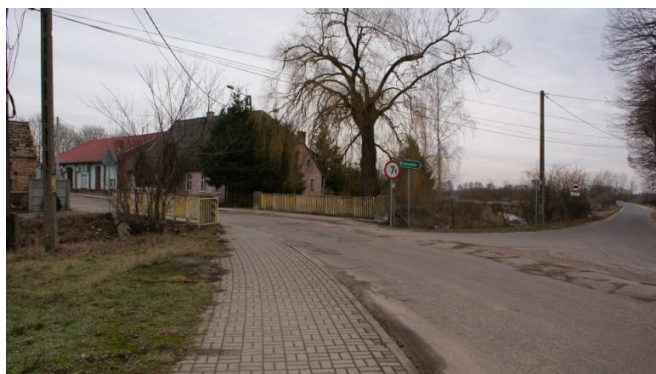
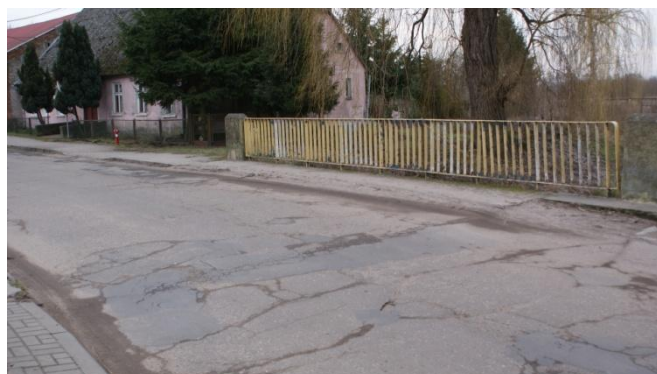
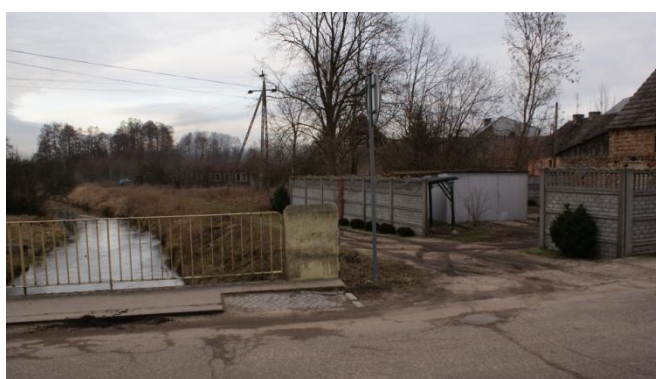
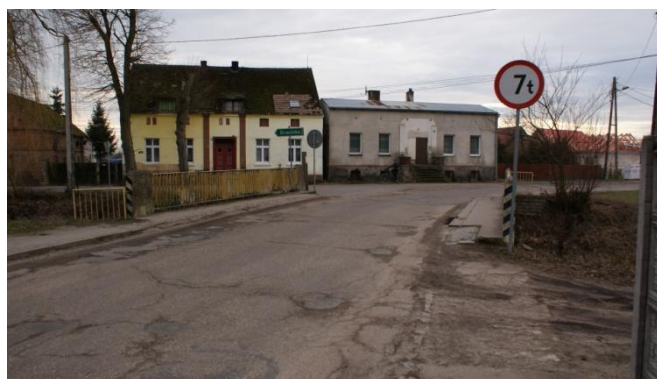
Grafika nr 2 – Stan nawierzchni na moście i na dojazdach

Nawierzchnia mocno spękana, głównie w obszarach dojazdu do mostu – na połączeniu most /nasyp

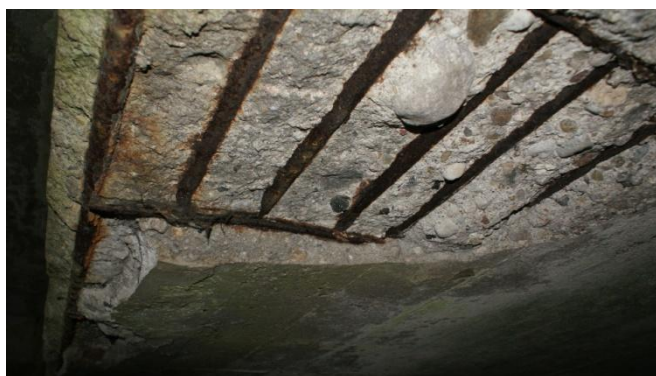
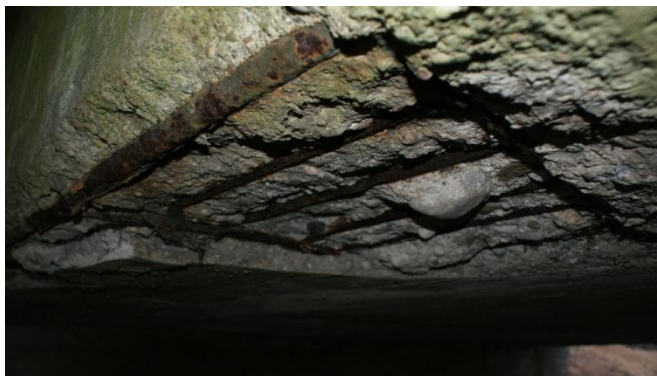
Grafika nr 3 – Stan płyty ustroju nośnego

Skrajna pasma płytowe w złym stanie. Liczne, obszerne odspojenia otuliny betonu oraz widoczne skorodowane zbrojenia podłużne i poprzeczne. Beton w warstwie przypowierzchniowej mocno skarbonatyzowany. Zaciekanie wody opadowej głównie przez nie uszczelnioną szczelinę pomiędzy płytą chodnikową i dźwigarem płytowym głównym.

Aktualne uszkodzenia typu korozyjnego wpływają na obniżenie nośności normowej i użytkowej obiektu i zgodnie z przeglądem szczegółowym z roku 2016 nośność istniejącego mostu należy ograniczyć do 7t. Nie stwierdzono uszkodzeń świadczących o przeciążeniu konstrukcji ustroju nośnego.

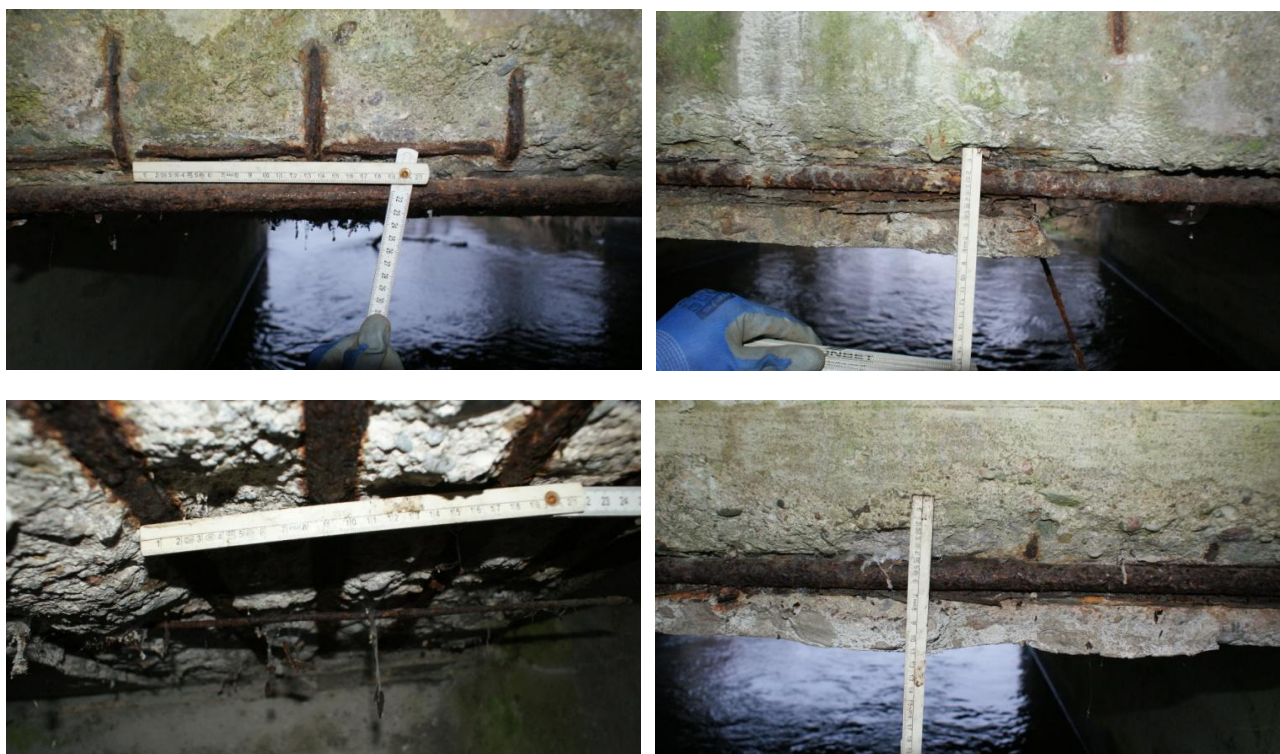
Grafika nr 4 – Stan i pomiary zbrojenia

Główni korozja powierzchniowa (zandra) stali. Nieliczne wżery korozyjne i ubytki materiału stalowego. Elementy nie uszkodzone mechanicznie. Otulina i warstwa przypowierzchniowa betonu w pasmach skrajnych skorodowana.

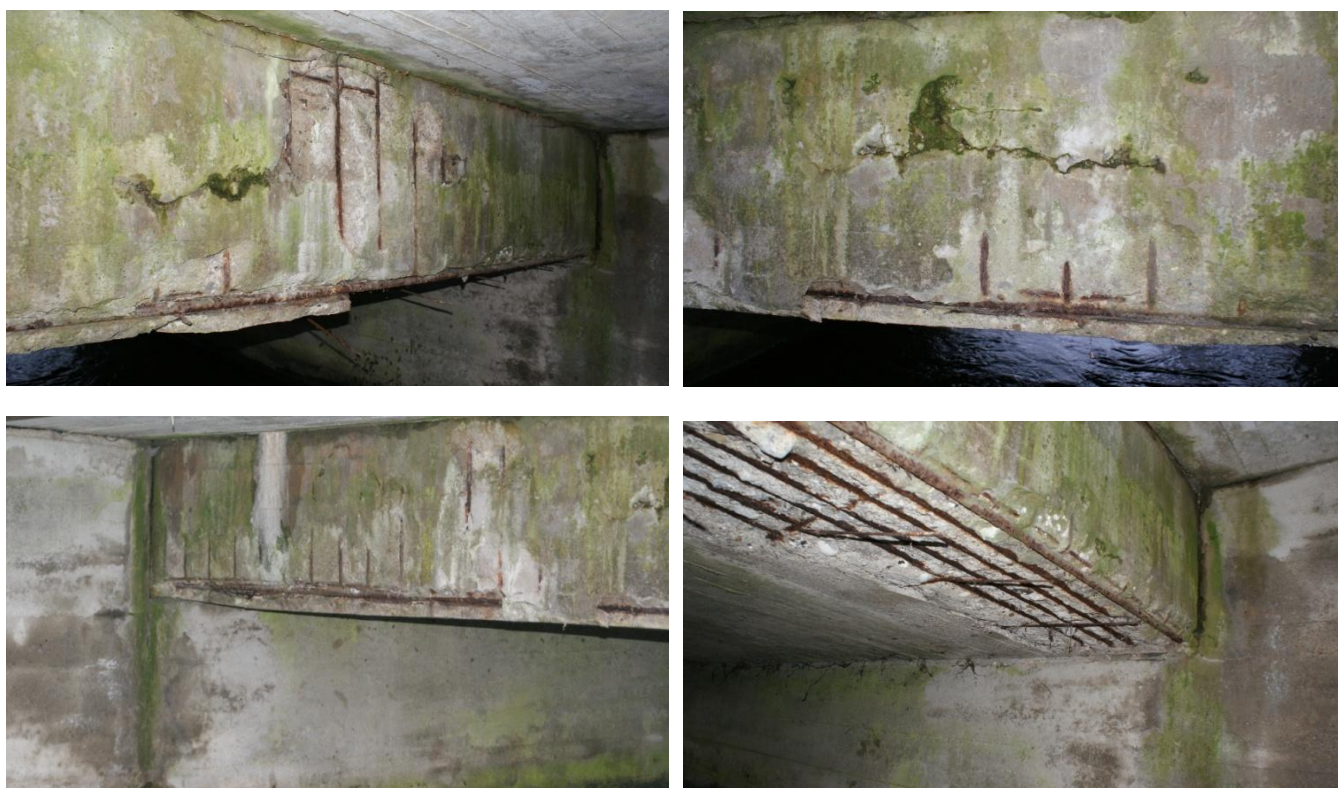
Grafika nr 5 – Stan skrajnych pasm płytowych

Brak otuliny, korozja zbrojenia, zacieki. Korozja chemiczna i biologiczna przypowierzchniowej struktury betonu

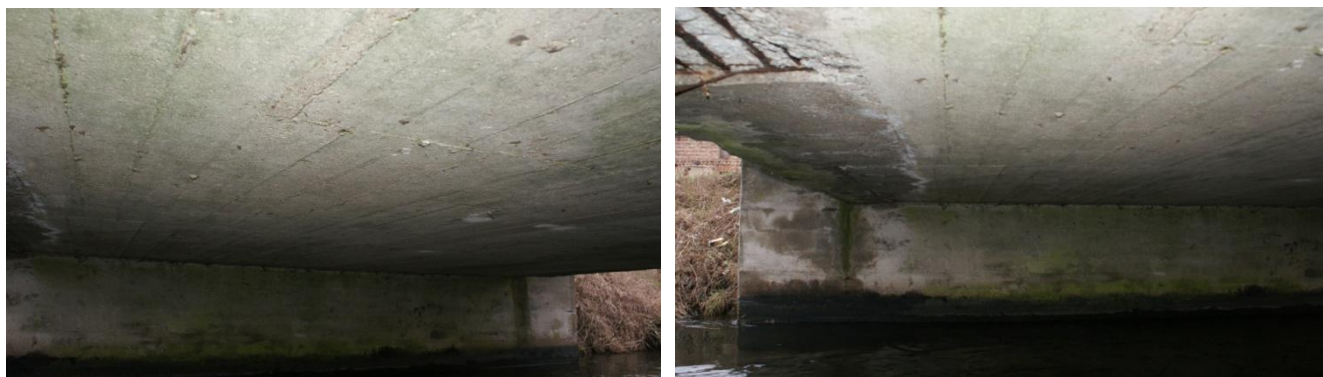
Grafika nr 6 – Stan wewnętrznych pasm płytowych

Płyta ustroju nośnego w obszarze środkowym. Stan dobry, bez przecieków i korozji zbrojenia.

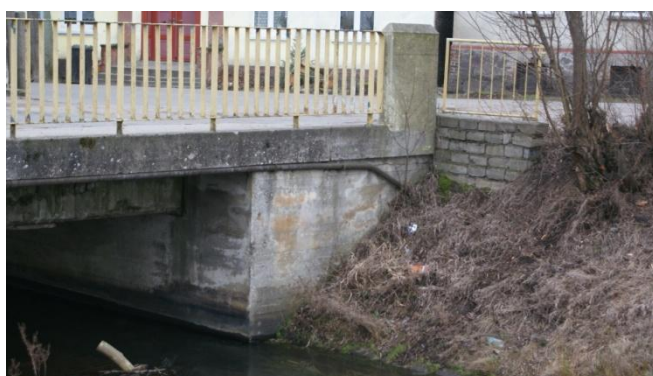
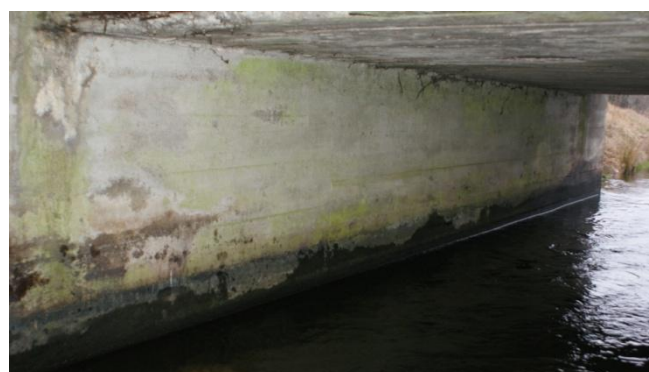
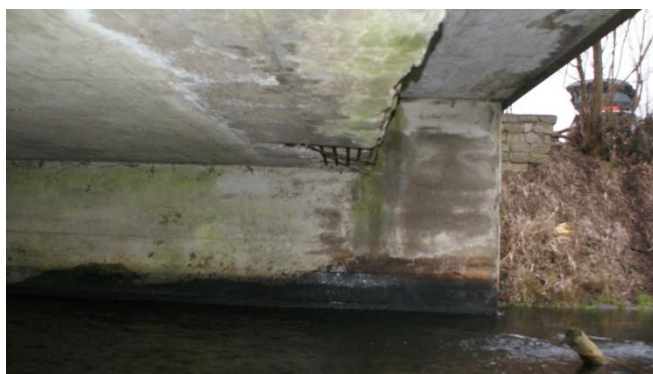
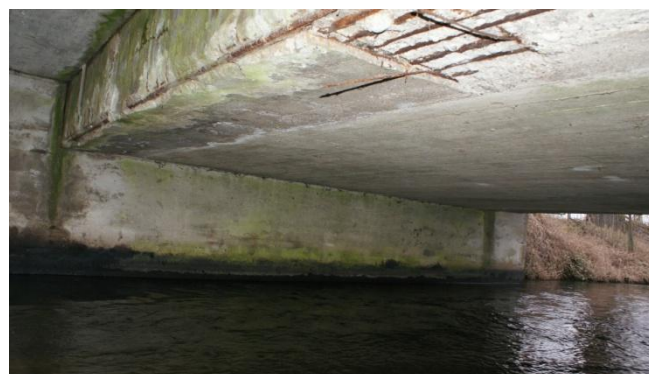
Grafika nr 7 – Stan podpór skrajnych

Beton powierzchniowo nie zniszczony, bez większych ubytków, z niewielkimi zaciekami. Nie widoczne osłonięte zbrojenie.. Widoczna korozja biologiczna. Brak oznak przeciążenia lub uszkodzenia mechanicznego.

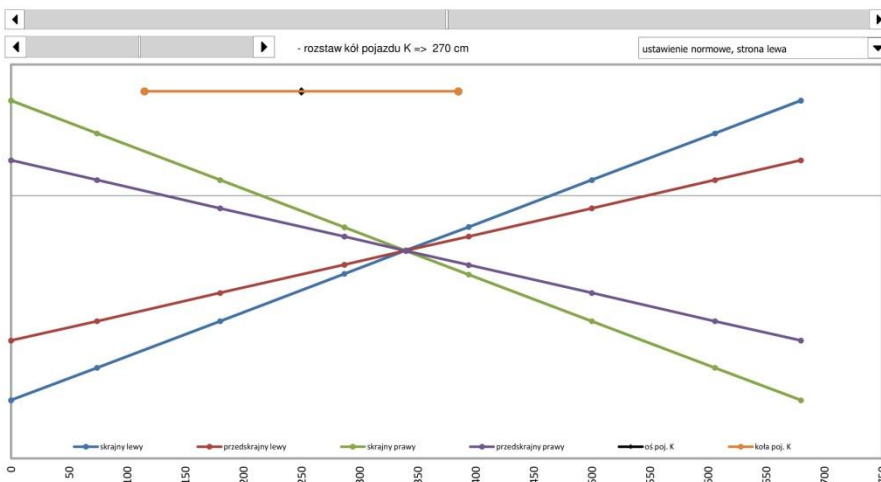
3. Linie poprzecznej rozdziału obciążenia

- oś pojazdu wzgl pkt.0 => 250.0 cm

odlegl.	0	74	180	287	340	394	500	606	680
-0.62	-0.52	-0.38	-0.24	-0.17	-0.09	0.05	0.19	0.29	
-0.44	-0.38	-0.30	-0.21	-0.17	-0.12	-0.04	0.05	0.11	0.29
0.11	0.05	-0.04	-0.12	-0.21	-0.24	-0.30	-0.38	-0.44	-0.52
0.29	0.05	-0.04	-0.12	-0.21	-0.24	-0.30	-0.38	-0.44	-0.52
